ISBIDIN KAYA KİLİSESİ

DUVAR RESİMLERİ SİLİNİRKEN

KAYSERİ'DEKİ KORAMAZ VADİSİ, ÇOĞU BİZANS DÖNEMİNE TARİHLENEN YAKLAŞIK KIRK KADAR KAYA KİLİSESİNE EV SAHİPLİĞİ YAPIYOR. BUNLARDAN BENZERSİZ FRESKLERLE SÜSLENMİŞ ISBIDIN KAYA KİLİSESİ KORUNMADIĞI İÇİN BİN YILLIK BU NADİR DUVAR RESİMLERİNİ KAYBEDİYOR. ALMAN OSTALB-KİRCHHEİM MAĞARA ARAŞTIRMA GRUBU VE TÜRK OBRUK MAĞARA ARAŞTIRMA GRUBU BU MAĞARAYI HARİTALAYIP DUVAR RESİMLERİNİN SON DURUMUNU BELGELEDİ.

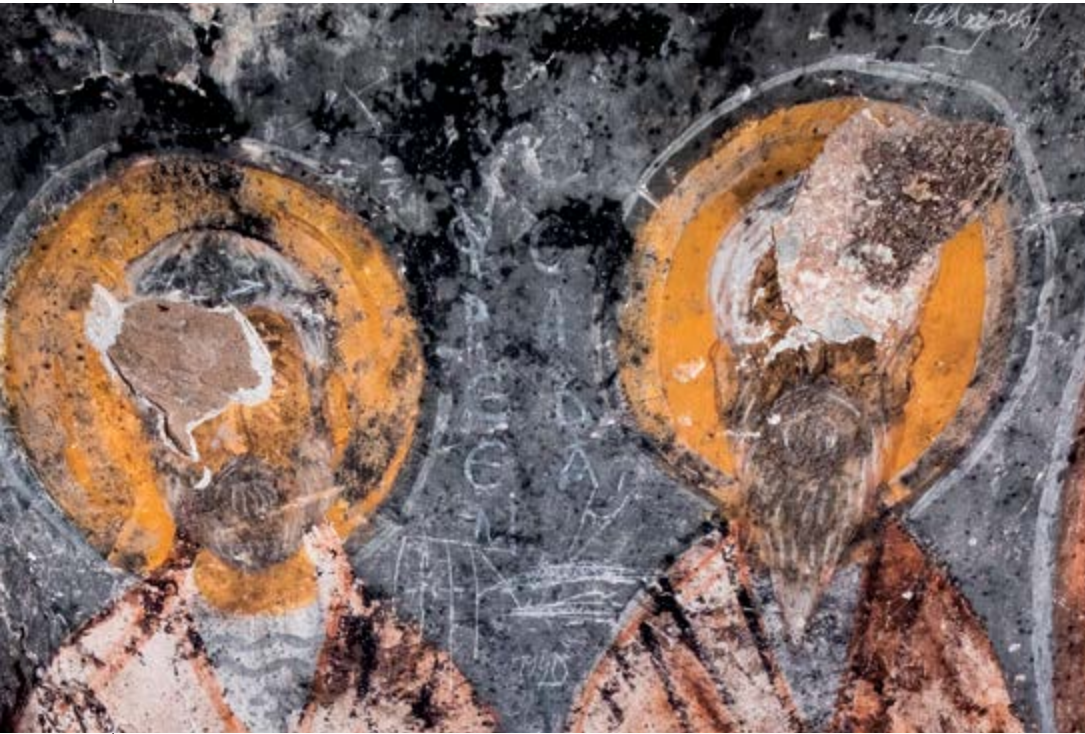
Kilisedeki duvar süslemelerinden en etkileyici olanları tavanda ve duvarlarda kalan freskler: Yapıda Meryem'in Elizabeth'i ziyareti, müjde, Beytullahim'e yolculuk, İsa'nın doğumu ve ilk banyosu gibi Hristiyanlıkta önemli tasvirler bulunuyor (solda).
